SUBDIRECCIÓN DE MANTENIMIENTO

ÁLBUM FOTOGRÁFICO

CENTRO **CENDI JOSEFINA VICENS**
 ASISTENCIAL: _____
 PERÍODO : _____

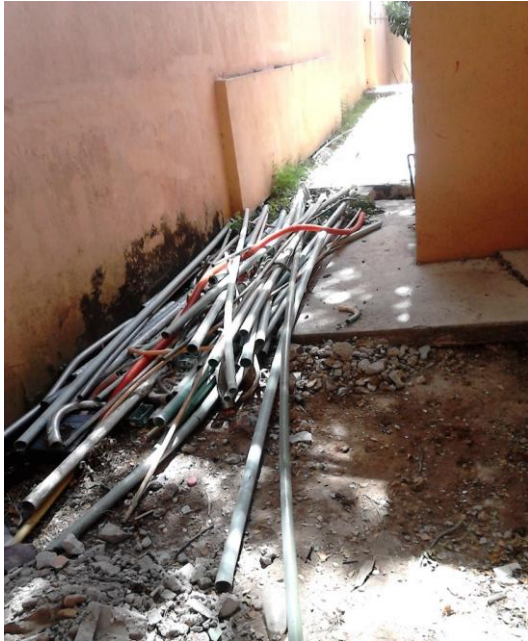
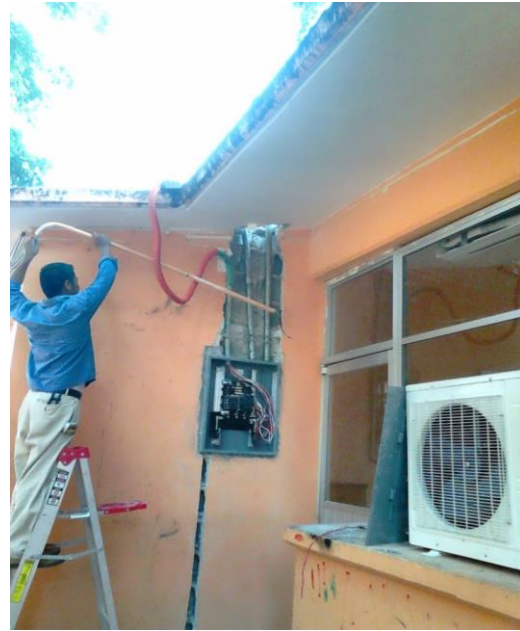
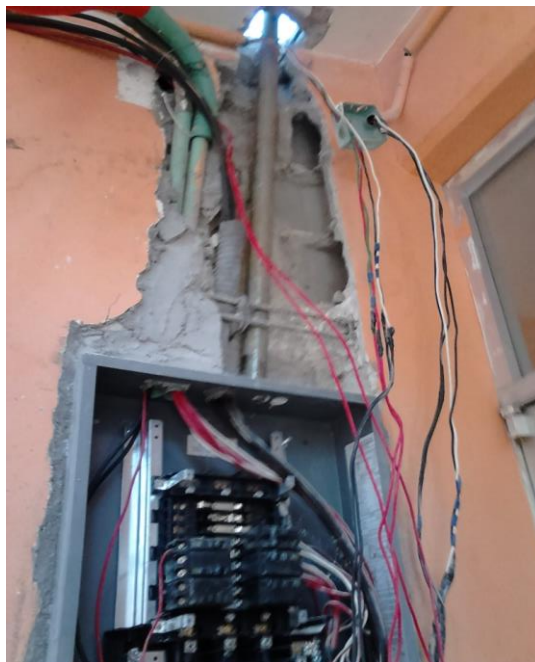
PARTIDA	PROYECTO	UNIDAD
35101	DIA99	
DESCRIPCIÓN: DESMANTELAMIENTO DE TUBERIA Y CABLEADO DESDE TABLERO 1 EXISTENTE.

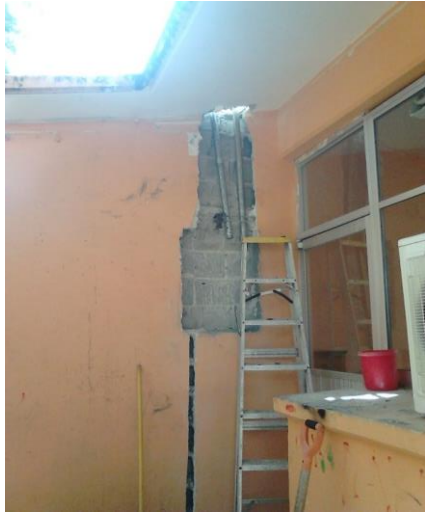
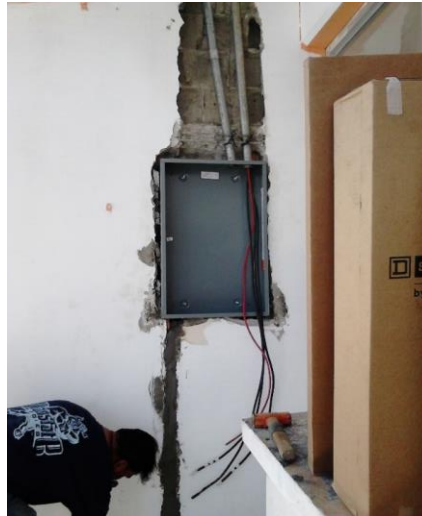
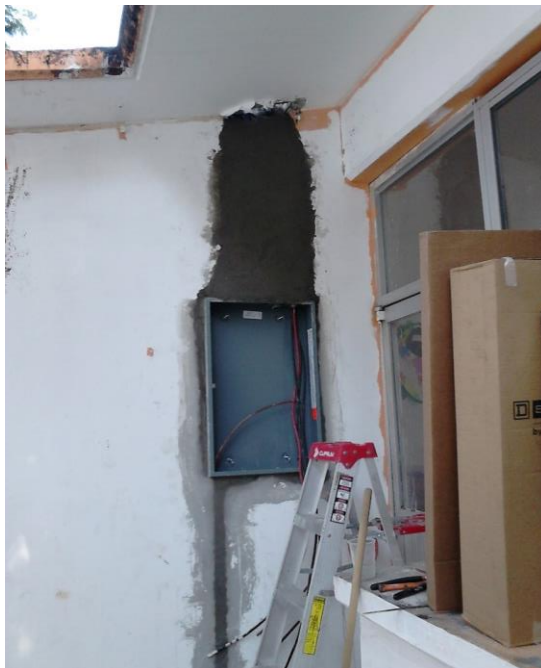
PARTIDA	PROYECTO	UNIDAD
35101	DIA99	
DESCRIPCIÓN: COLOCACION DE TABLERO DE CARGA Q0D18 PARA EQUIPOS MINISPLIT EN SALONES.

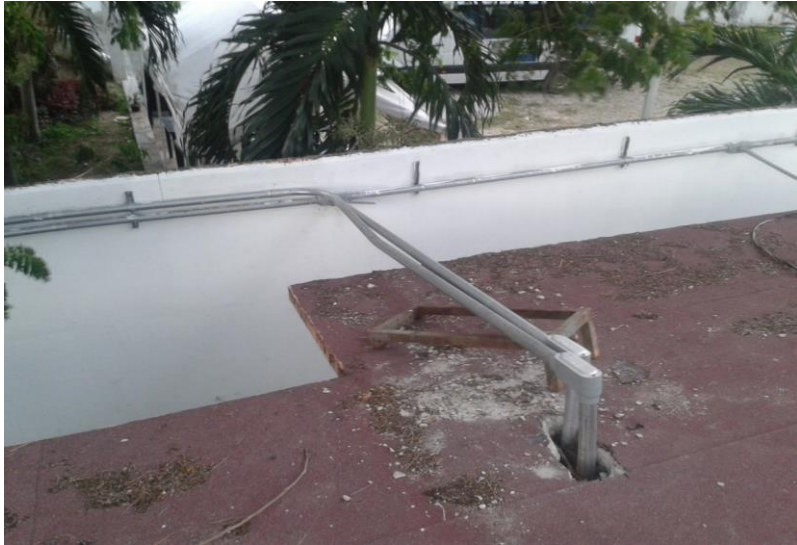
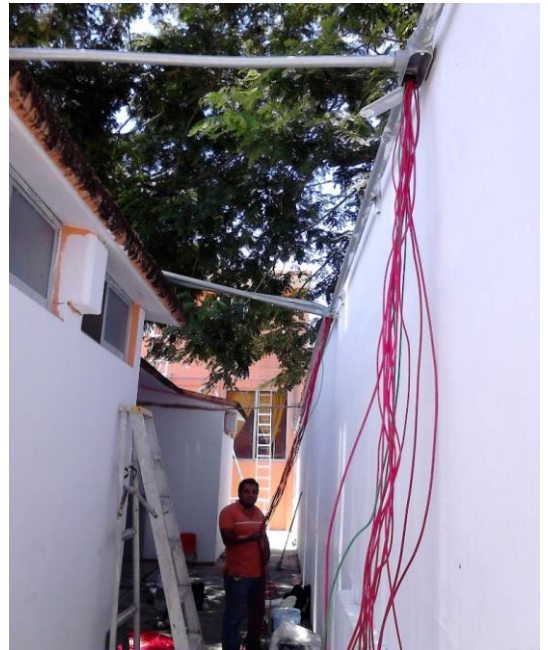
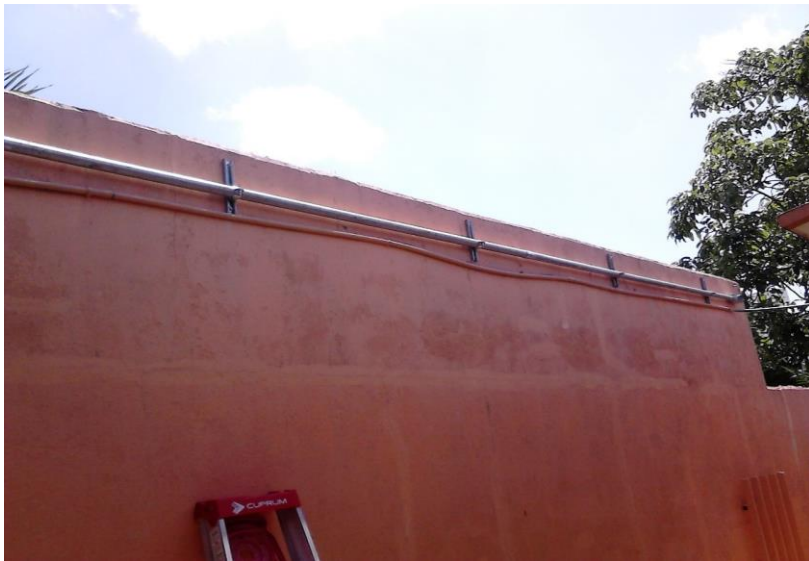
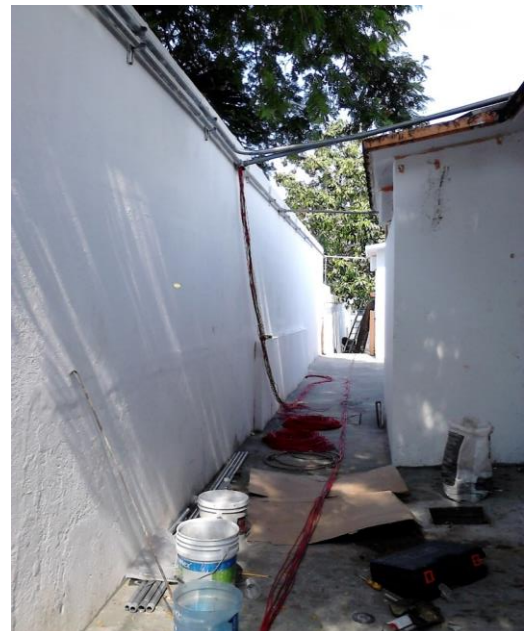
PARTIDA	PROYECTO	UNIDAD
35101	DIA99	
DESCRIPCIÓN: SUMINISTRO Y COLOCACION DE TUBERIA Y CABLES CALIBRE 10' PARA EQUIPOS TIPOS MINISPLIT

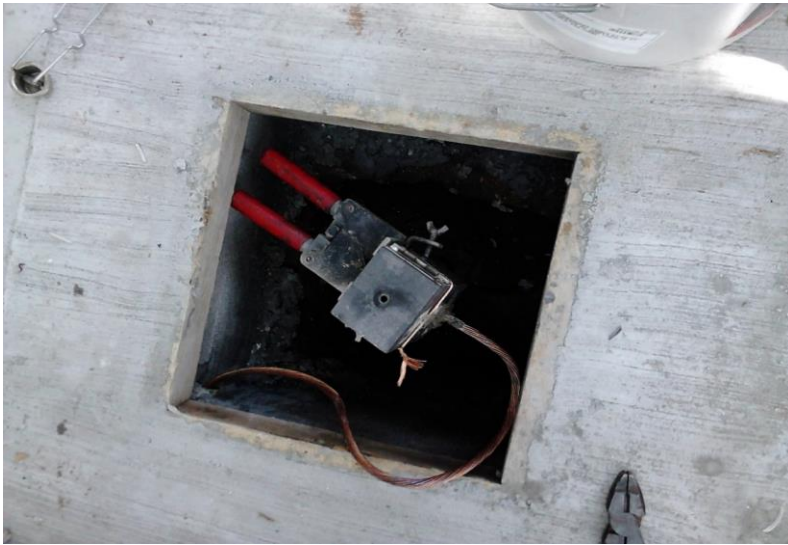
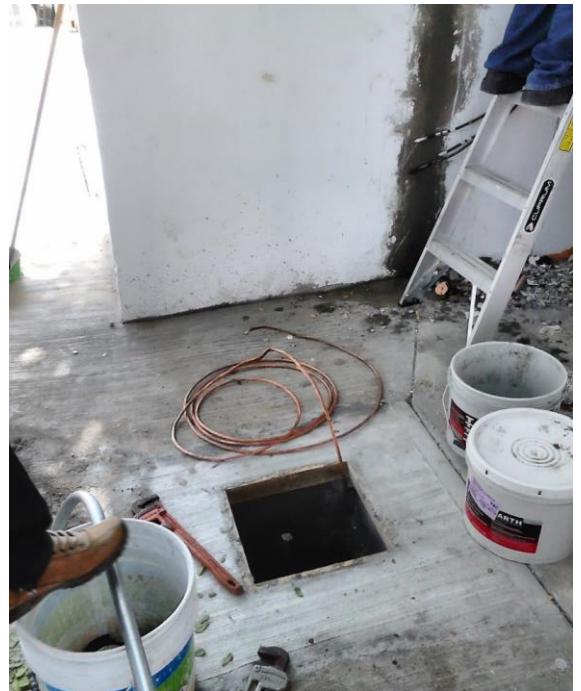
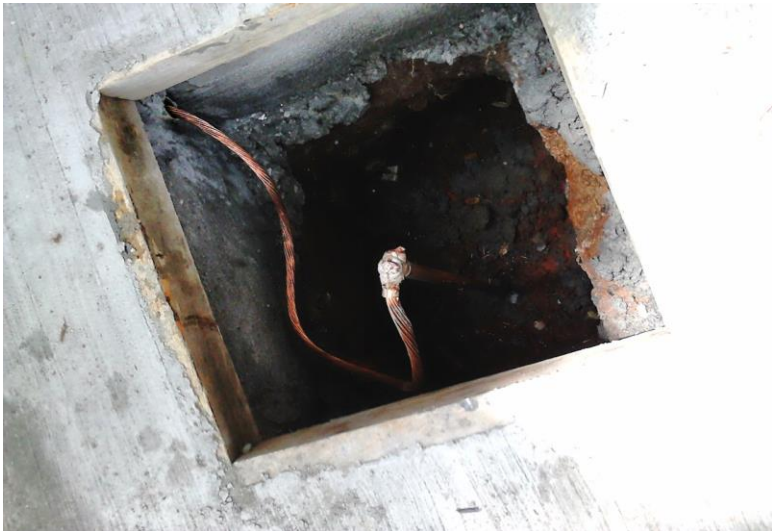
PARTIDA	PROYECTO	UNIDAD
35101	DIA99	
DESCRIPCIÓN: COLOCACION DE TIERRA FISICA PARA ATERRIZAJES DE TABLERO Q0D18.

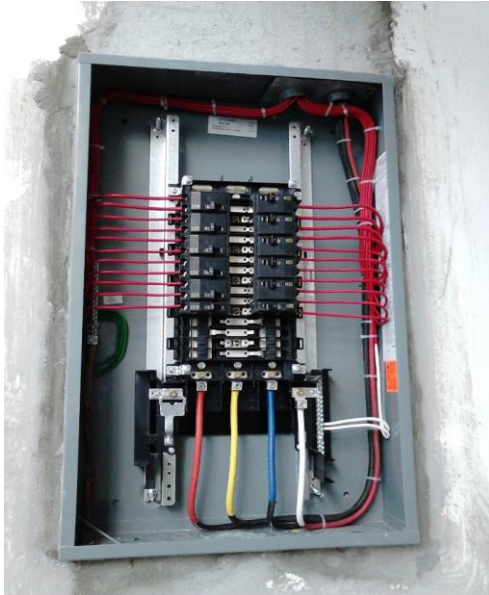
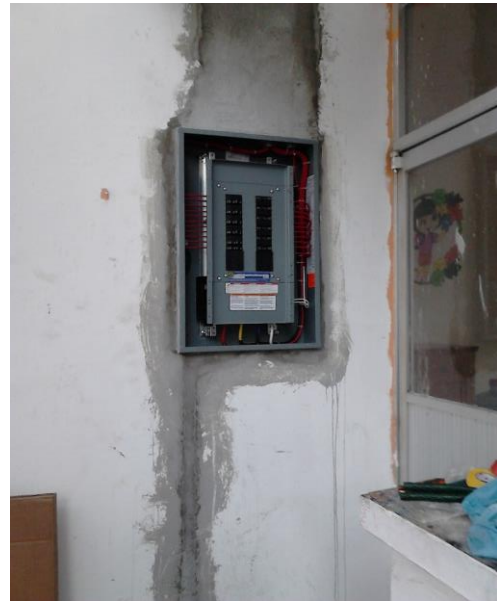
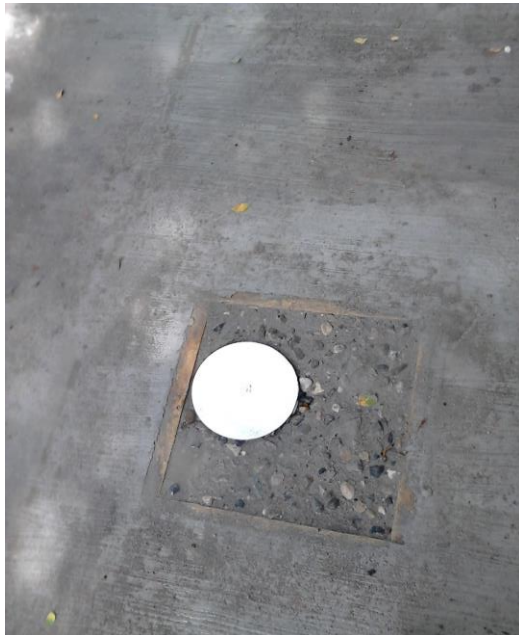
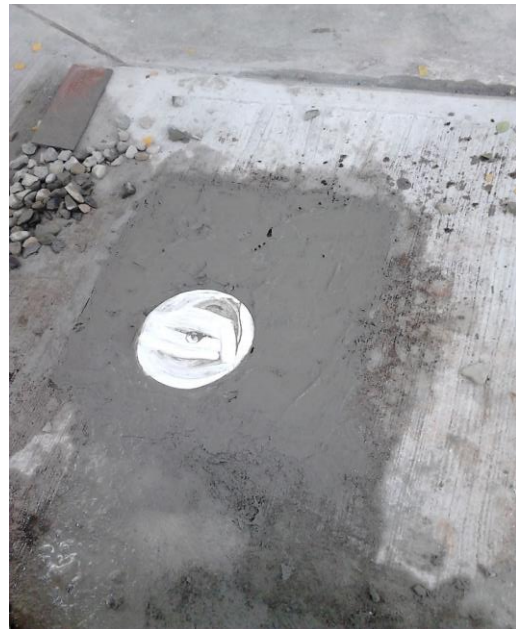
DESCRIPCIÓN: COLOCACION DE INTERRUPTORES EN TABLERO Y COLOCACION DE TAPAS EN TIERRA FISICA.
